Restauración temporal inmediata del implante MultiNeo™ con superficie nano hidrofílica NiNA™ en la zona estética

Prof. Luigi Canullo |

DESCRIPCIÓN DEL CASO

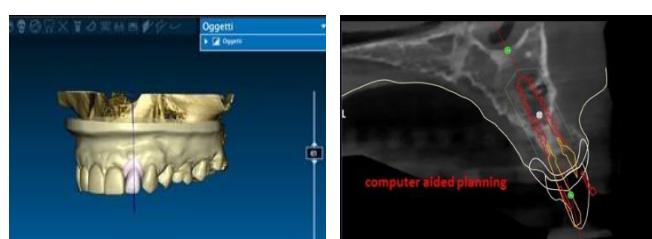
Modelo digital de una situación postoperatoria.

Ubicación planificada del implante y la corona.

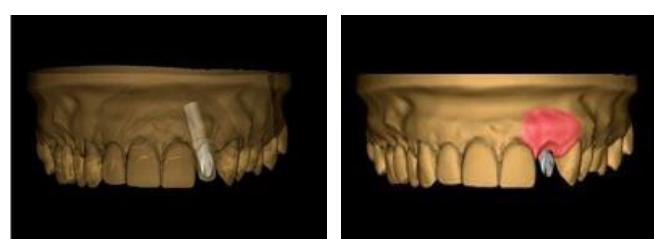
Modelo digital de una situación postoperatoria.

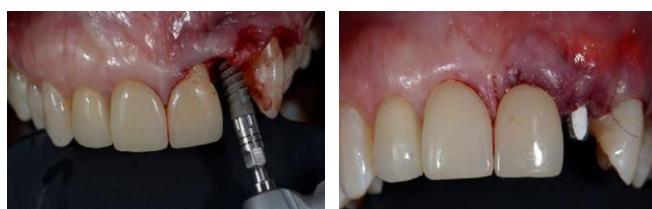
Inserción del implante MultiNeo™ powered by NiNA™. Nota: humectación de la sangre, que muestra la hidrofilia del implante.

Fijación del pilar tras la intervención quirúrgica.

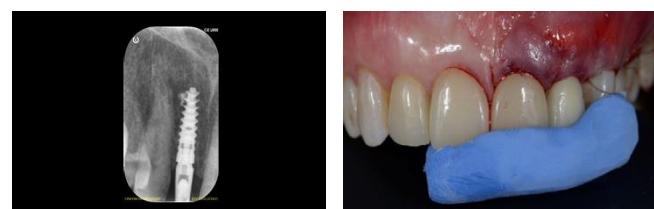
Radiografía después de la cirugía.

Acoplamiento temporal de la corona.

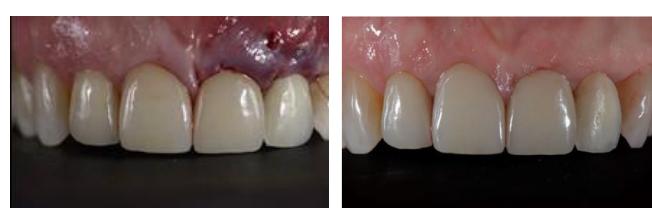
Inmediatamente después de la operación.

12 semanas después de la operación (corona temporal).

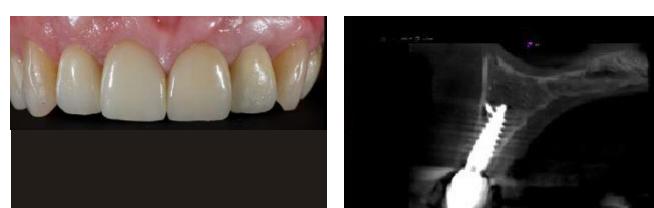
Restauración final.

12 meses después de la operación.
